Analisis Keamanan Dan Kedisiplinan Lingkungan Kerja di Area *Bleaching*, *Fiberline II*, PT Riau Andalan Pulp and Paper Menggunakan Metode 6S

Rika Taslim¹, Aditya Rizki Hidayatullah², M. Nur³

^{1,2,3}Teknik Industri, Fakultas Sains dan Teknologi, Universitas Islam Negeri Sutan Syarif Kasim Riau
Jl. HR. Soebrantas No. 155 Simpang Baru, Panam, Pekanbaru, 28293
Email: rikataslim@uin-suska.ac.id ,

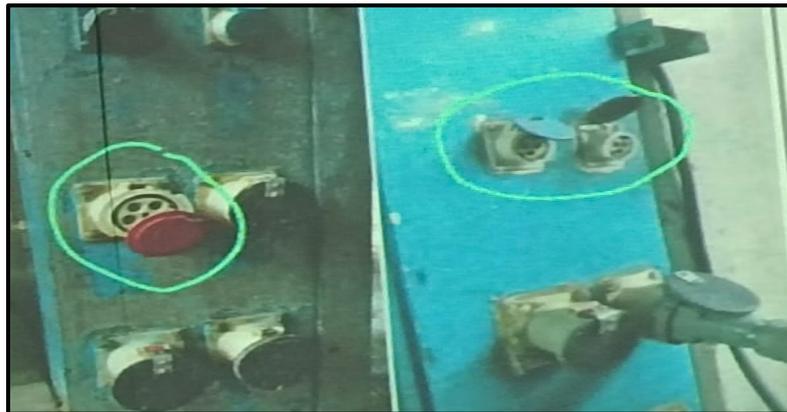
Permasalahan pertama yang ditemukan pada saat melakukan audit terdapat dua *electric socket* yang rusak dan tidak tertutup, hal ini disebabkan karena kurang teliti nya pekerja setelah menggunakan *electric socket*. berikut keadaan *socket cover* yang terbuka dan rusak.

Gambar 1. *Electric Socket Cover* yang terbuka dan rusak
(Sumber: Kerja Praktek PT. RAPP, 2023)

Safety yaitu aspek keselamatan dalam bekerja dan menghindarkan diri dari segala macam risiko yang dapat mengakibatkan kecelakaan kerja. Pada area *bleaching*, terlihat pada gambar 1 terdapat temuan sebuah kondisi dalam kategori *unsafe condition*. Pada kondisi gambar 1 terdapat *unsafe condition* yaitu *cover electric socket* yang rusak dan tidak tertutup, apabila *electric socket* dibiarkan terbuka, debu akan lebih mudah masuk kedalam *electric socket*, sehingga menyebabkan penyumbatan listrik dan bahkan bisa menyebabkan korslet listrik. Berikut solusi perbaikan yang sesuai dengan permasalahan diatas:

- a. Mengganti *cover electric socket* yang rusak dengan yang baru
- b. Menutup Kembali *cover electric socket* setelah digunakan
- c. Memberi penanda atau labelling pada *cover electric socket*, dengan tulisan tutup setelah digunakan, agar karyawan terbiasa dan disiplin setelah menggunakan *electric socket*

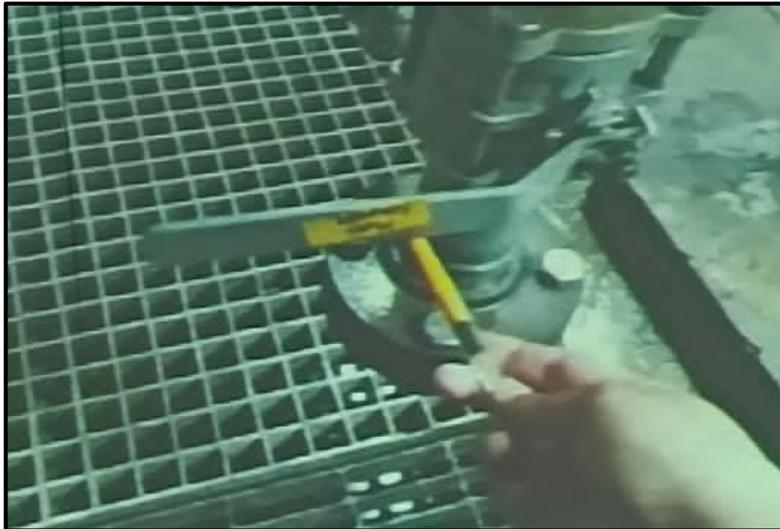
Terlihat salah satu keran/katup yang kurang kencang dalam keadaan *normally open/close*. Pada gambar dibawah terlihat katup/keran yang kurang kencang dalam keadaan *normally open/close*. Apabila katup/keran longgar ini dibiarkan, maka akan dapat menyebabkan celah katup semakin lebar sehingga dapat menurunkan kinerja keran/katup dan akan mungkin mengakibatkan kebocoran pada saluran karna celah katup yang lebar.

Gambar 2. katup yang kurang kencang
(Sumber: Kerja Praktek PT. RAPP, 2023)

4. *Seiketsu*
Seiketsu yaitu kegiatan membuat prosedur/standarisasi tentang aturan bagaimana cara melakukan *seiri*, *seiton* dan *seiso*, Ketika semuanya sudah dilakukan dan sudah terjalani maka sangat perlu terutama untuk para pekerja mempertahankan kondisi tersebut. Pada gambar 2 diatas terlihat katup/keran yang kurang kencang dalam keadaan *normally open/close*. Apabila katup/keran longgar ini dibiarkan, maka akan dapat menyebabkan celah katup semakin lebar sehingga dapat menurunkan kinerja keran/katup dan akan mungkin mengakibatkan kebocoran pada saluran karna celah katup yang lebar akibat penyetalan katup yang tidak sesuai standarisasi. Untuk Mengatasi hal tersebut, maka di berikan usulan berupa solusi perbaikan pada kondisi katup keran yang longgar sebagai berikut:

- a. Melakukan pengencangan terhadap katup yang longgar
 - b. Memperjelas *labelling* untuk keadaan katup yang *normally open/close*
5. *Shitsuke*
Shitsuke yaitu pembiasaan diri dalam menerapkan *seiri*, *seiton*, *seiso* dan *seiketsu* secara berurutan dan berkesinambungan serta mengembangkan kebiasaan positif seluruh karyawan untuk menghilangkan adanya *finding* di area kerja. Untuk melakukan penerapan *shitsuke* pada area *bleaching* dapat dilihat pada gambar dilakukan dengan bantuan *daily management* sehingga kedisiplinan dapat terbangun dan terekam dalam VMB (*visual management board*). VMB (*visual management board*) berisikan infor- info seputar *daily management* atau operasi harian yang berguna untuk mencapai target/tujuan produksi, dalam rangka memenuhi/memuaskan eskpetasi dan permintaan *customer*/pelanggan. Seperti pada gambar 4 yang merupakan contoh dari *daily management* pada area *bleaching*, yaitu *kappa number*. *Kappa number* menunjukkan tingkat kematangan dan daya terputihkan atau derajat delignifikasi.

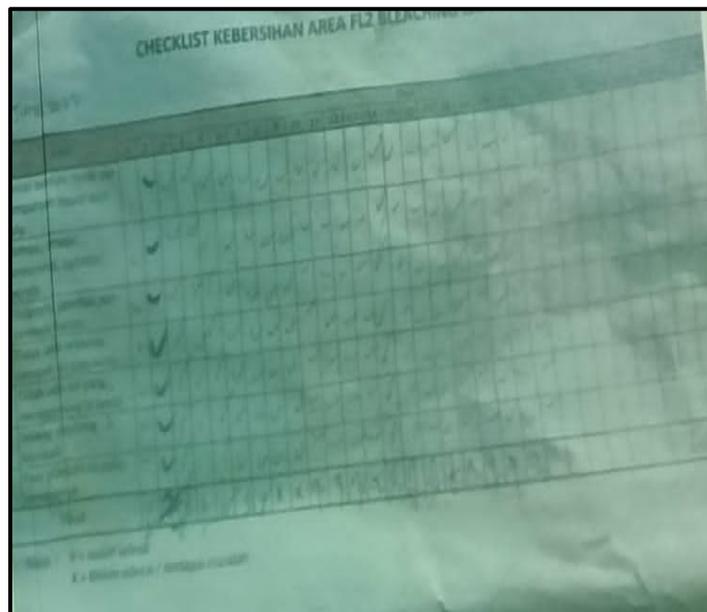
Permasalahan ketiga yaitu ditemukannya jadwal suatu kegiatan yaitu *cleaning checklist* yang tidak *update*. Terlihat pada gambar 3 dibawah ini terdapat sebuah ceklis kebersihan, dimana ceklis kebersihan tersebut tidak di *update* dikarenakan para pekerja yang kurang disiplin dalam melakukan ceklis kebersihan apabila sudah melakukan *cleaning*. Hal ini terlihat *checklist* ini tidak terisi pada hari ke 21. Sehingga ini akan mengakibatkan *miss* informasi terkait ceklis kebersihan yang sudah dilakukan.

Gambar 3. *Cleaning schedule* yang tidak *update*
(Sumber: Kerja Praktek PT. RAPP, 2023)

3. *Seiso* (Sapu)
Seiso merupakan kegiatan membersihkan tempat kerja dengan rapi dan sambil memeriksa area kerja untuk menghilangkan sumber penyebab kotor dengan membuat *checklist* kebersihan. Seperti yang ditunjukkan pada gambar 3 ditemukannya sebuah *checklist* kebersihan tetapi tidak diperbarui yang diamana akan menyebabkan mis informasi terkait pembersihan area, apakah sudah dibersihkan atau belum. *Checklist* ini harus di *update* setelah melakukan *cleaning* pada area kerja tersebut. Untuk mengatasi *checklist* yang tidak *update*, Maka diberikan usulan berupa solusi perbaikan sesuai dengan kondisi pada gambar 3 yaitu: membuat *update*-an *ceklis* kebersihan berbasis *online*. Ini akan lebih mudah dilakukan dan semua data *checklist* akan ter-*update* dengan sendirinya.

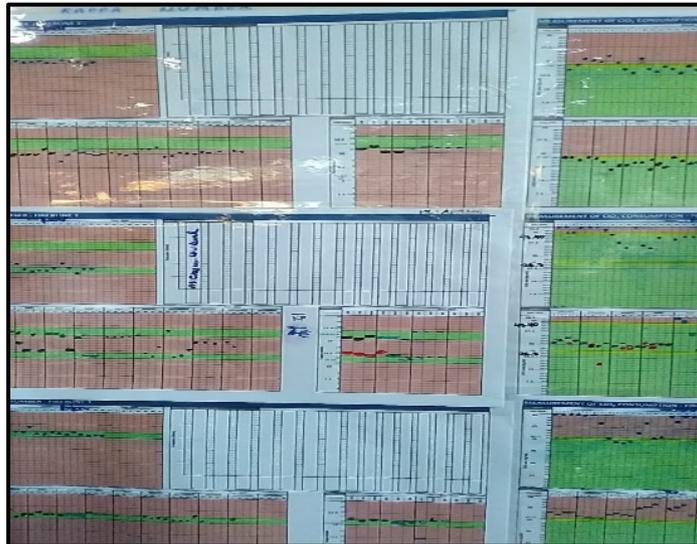
Gambar 4. *Visual Management Board*
(Sumber: Kerja Praktek PT. RAPP, 2023)

Perofrma 6S yang ditemukan selanjutnya ialah adanya *daily management* dalam bentuk *visual management board*. Dalam *daily management* ini dilakukan pengawasan dan inspeksi jika terdapat masalah dengan pekerjaan dan melakukan perbaikan Ketika diperlukan untuk mencegah abnormalitas Kembali. Pada gambar 4 dibawah merupakan *daily management* dari suatu *kappa number*. *Kappa number* digunakan untuk mengontrol *unbleach pulp* dan mengontrol proses penghilangan *lignin*.

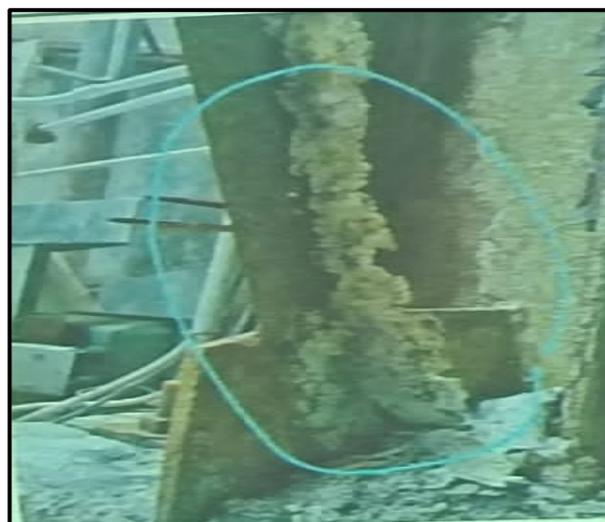
5. Terdapat barang yang sudah tidak terpakai berada di area kerja
Pada gambar 5 memperlihatkan kondisi sebuah barang yang tidak terpakai atau sudah tidak digunakan tetapi masi berada di area kerja. yaitu sebuah besi yang sudah berkarat atau korosif.

Gambar 5. Barang Dengan Kondisi Tidak Jelas
(Sumber: Kerja Praktek PT. RAPP, 2023)

Seiri yaitu kegiatan memisahkan barang-barang yang dibutuhkan dengan barang yang sudah tidak dibutuhkan. Barang yang dibutuhkan akan disimpan, sedangkan barang yang sudah tidak dibutuhkan akan dibuang. Tujuannya agar membuat area kerja lebih lapang, tidak ada barang yang berantakan atau berserakan serta menciptakan area kerja yang lebih nyaman dan aman. Hal yang harus diperhatikan dan diperlukan adalah berupa *red tags* yaitu digunakan sebagai penandaan yang jelas untuk barang-barang yang tidak diperlukan. Terlihat pada gambar 5 ditemukan barang dengan kondisi tidak jelas, namun masih berada di area kerja, yaitu besi yang sudah korosif. Untuk mengatasi hal tersebut, diberikan usulan berupa solusi perbaikan dari kondisi pada gambar 5 yaitu:

- a. Barang-barang yang tidak diperlukan segera untuk dipindahkan ke tempat khusus barang yang tidak terpakai.
 - b. Melakukan pemberian *red tag* kepada item yang sudah tidak diperlukan lagi, dengan mengisi *red tag* tersebut, kemudian di letakkan pada item yang tidak diperlukan yaitu ke besi yang sudah korosif tersebut

- c. Para pekerja harus selalu melakukan pengecekan apakah masih ada item yang sudah tidak terpakai agar kelihatan lebih rapih dan ringkas.
2. *Seiton* (Susun)
Seiton merupakan kegiatan menyusun dan meletakkan barang-barang yang dibutuhkan yang bertujuan semua barang tersimpan sesuai dengan tempatnya, memudahkan dalam pencarian dan pengambilan barang, serta mengurangi risiko kehilangan dan kesalahan penempatan barang. Untuk *seiton* tidak terdapat *finding* barang yang tidak berada di tempatnya.
