# Perancangan Sistem Kerja Bagian Pengelasan dengan Metode *Rapid Entire Body Assessment*

CH Desi Kusminadri<sup>1</sup>, Muhammad Tian<sup>2</sup>

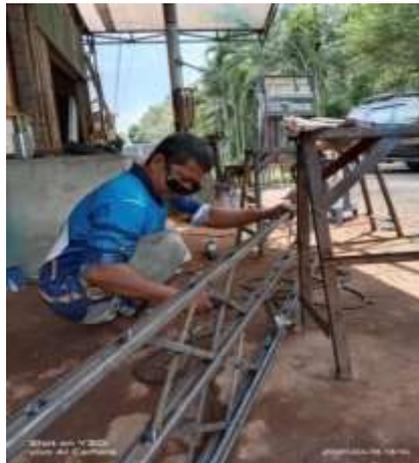
Gambar 1. Posisi Operator Las pada Saat Pengelasan

Jika postur kerja ini dilakukan secara terus menerus akan menyebabkan cedera yang sangat serius dan dapat mempengaruhi kinerja operator dalam melakukan pengelasan. Hal ini lah yang melatarbelakangi dilakukan penelitian perancangan sistem kerja bagian pengelasan dengan metode *Rapid Entire Body Assesment (REBA)*.

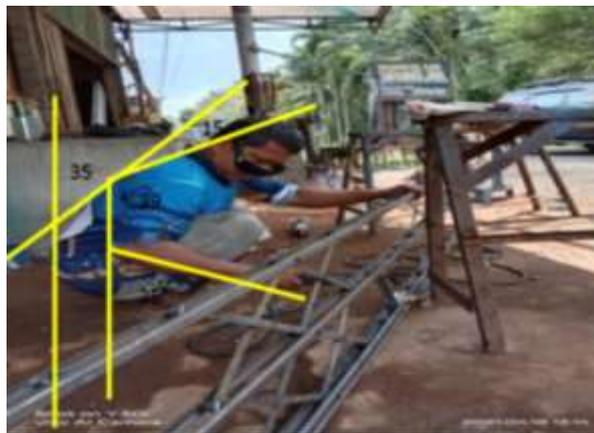
Gambar 2. Sudut Operator Sebelum Perancangan

Di bawah ini adalah sudut operator las sebelum perancangan dengan menggunakan bantuan alat yang berupa meja kerja.

No	Keterangan	Sudut ( Derajat )
1	Punggung ( Trunk )	35
2	Leher ( Neck )	15
3	Lengan Atas ( Upper arms )	39
4	Lengan Bawah ( Lower arms )	25
5	Sikap Kerja	Jongkok
6	Pergelangan	0
7	Aktivitas	Pengulangan
8	Pegangan	Baik

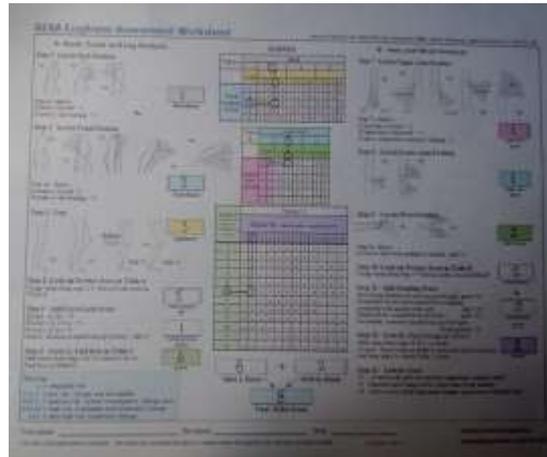
Gambar 3. Perhitungan Manual REBA Sebelum Perancangan

Hasil pengukuran dengan menggunakan metode REBA secara manual dan di bawah ini adalah hasil dengan menggunakan *Software REBA*.

Hasil dari perhitungan manual dan software menghasilkan skor 8 yang diartikan sebagai tinggi resiko, dimana pada kasus tersebut perlu dilakukan perbaikan segera terhadap postur kerja bagian pengelasan. Dengan kondisi yang tidak ergonomi yang terjadi pada pekerja, maka perlu dilakukan perbaikan terhadap postur kerja tersebut.

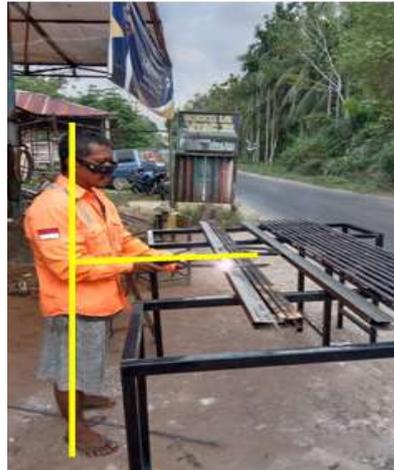
Gambar 5. Proses Pengelasan Sesudah Perancangan

Langkah selanjutnya yaitu pengamplikasian langsung kepada pekerja bagian pengelasan dengan bantuan alat yang berupa meja kerja.

Di bawah ini adalah sudut operator las sesudah perancangan dengan menggunakan bantuan alat yang berupa meja kerja.

NO	Sebelum		Sesudah	
	Keterangan	Sudut (Derajat)	Keterangan	Sudut (Derajat)
1	Punggung ( trunk )	35	Punggung ( trunk )	-
2	Leher ( Neck )	15	Leher ( Neck )	18
3	Lengan Atas ( upper arms )	39	Lengan Atas ( upper arms )	25
4	Lengan Bawah ( lower arms )	25	Lengan Bawah ( lower arms )	10
5	Sikap terbentuk	Duduk	Sikap terbentuk	Duduk
6	Pergelangan	0	Pergelangan	0
7	Aktivitas	Pengulangan	Aktivitas	Pengulangan
8	Pegangan	Baik	Pegangan	Baik

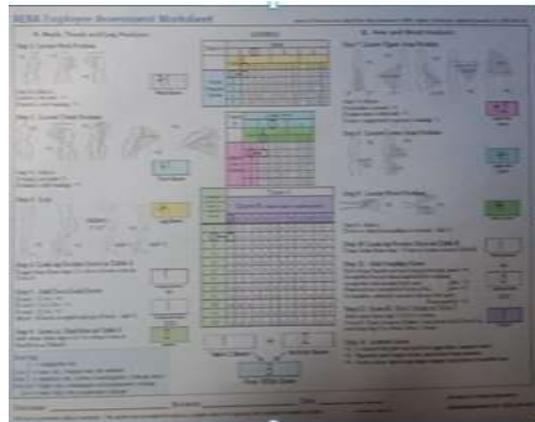
Gambar 6. Perhitungan Manual Metode REBA Sesudah Perancangan

Perhitungan dengan menggunakan perhitungan manual REBA, dan di bawah ini adalah perhitungan dengan menggunakan *Software REBA*.

Dalam penerapan usulan perbaikan skor yang dihasilkan yaitu 3 yang diartikan Rendah. Pada kasus ini terdapat penurunan resiko beban kerja yang awal mula mendapatkan skor 8 berkurang menjadi 3.
