Pemetaan 3D Bangunan Cultural Heritage Panggung Krapyak Dengan Teknik Close Range Photogrammetry

Fajrin¹, Poundra Sukma Apriliansyah², dan Defwaldi³

^{1,2,3} Program teknik geodesi, Institut Teknologi Padang
e-mail: fajrin@itp.ac.id

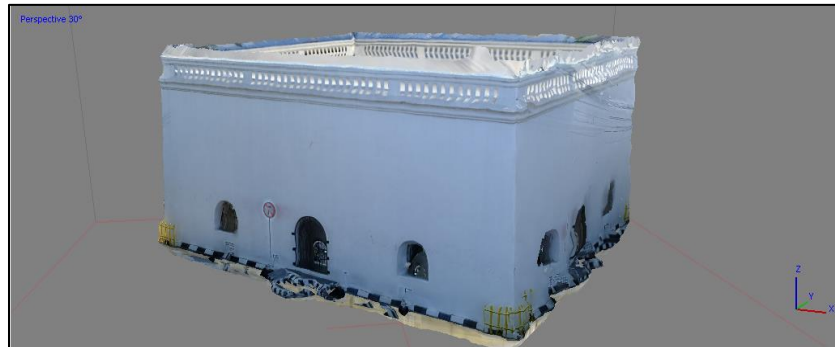
Gambar 5. Hasil Model 3D Bangunan Panggung Krapyak

Pembuatan model tiga 3D bangunan menggunakan aplikasi *Agisoft PhotoScan Professional* dengan data 3.395.055 *dense point clouds*. Berikut ini adalah hasil dari pembuatan model 3D bangunan Panggung Krapyak.

Pembuatan model 3D menggunakan menu *build mesh* dengan pengaturan *face count medium* menghasilkan 224.868 *faces*. Semakin tinggi pengaturan *face count* maka akan semakin lama proses, hasil dari proses *build mesh* akan semakin bagus. Jumlah stasiun kamera sebanyak 41 stasiun sama dengan jumlah foto sebanyak 41 foto, sehingga 41 foto lapangan digunakan sepenuhnya dalam pembuatan model 3D pada cakupan area 52 m². *Tie points* yang terbentuk sebanyak 21.914 dari hasil 52.674 jumlah proyeksi foto yang digunakan dengan *reprojection error* 2,14 pix. *Ground resolution* 3,7 mm/pix sehingga 1 pix memiliki nilai sebenarnya 3,7 mm di lapangan. Hasil pemodelan 3D pada gambar 5. Selanjutnya dibandingkan dengan penampakan bangunan dengan kondisi yang sebenarnya. Berikut adalah hasil perbandingan model 3D pada *Agisoft PhotoScan Professional* dengan kondisi bangunan sebenarnya pada Gambar 6.

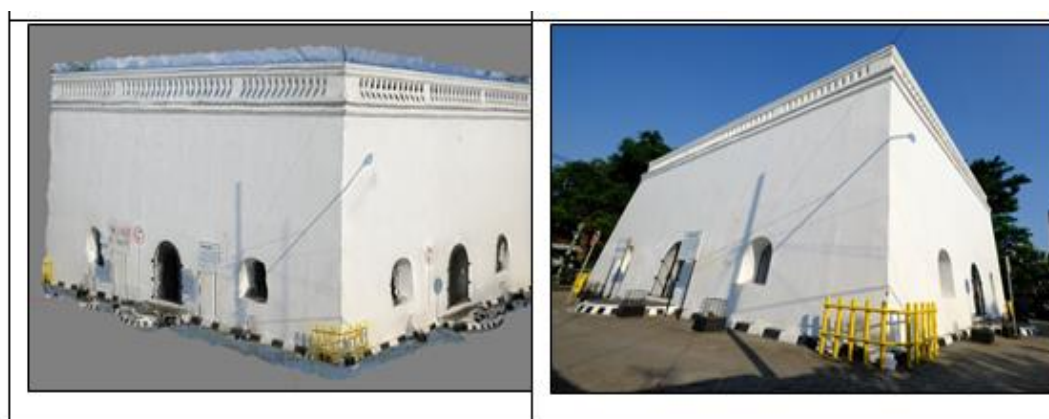
Gambar 6. Hasil Perbandingan Model 3D dengan Kondisi Bangunan Sebenarnya

Pada hasil perbandingan diatas dapat dilihat bahwa terdapat bangunan yang bentuk geometrinya kurang sempurna dengan kondisi yang sebenarnya. Ini dikarenakan proses pada pengambilan data foto tidak menggunakan drone sehingga penampakan bagian atas setiap detail objek kurang baik, perlu dilakukan proses pembuatan model 3D dengan menggabungkan foto udara. Dengan adanya penggabungan foto secara aerial dengan terrestrial maka hasil akan lebih baik. Pada proses

pembuatan model 3D menggunakan *Agisoft PhotoScan Professional* diperoleh hasil yang kurang maksimal, karena pengolahan model 3D tidak menggunakan proses kualitas tinggi, perlu hardware dengan spesifikasi tinggi dalam proses pembuatan model 3D, sehingga dapat membentuk tekstur yang lebih detail.
