## Analisis Spasial Daerah Rawan Longsor di Kecamatan Damer, Kabupaten Maluku Barat Daya, Provinsi Maluku

**ABSTRAK.** Berdasarkan data historis kejadian longsor, Kecamatan Damer merupakan daerah yang rawan longsor di Kabupaten Maluku Barat Daya. Salah satu langkah awal dalam mitigasi bencana longsor di Kecamatan Damer adalah dengan memetakan daerah-daerah yang berpotensi longsor. Tujuan dari penelitian ini adalah untuk mengetahui sebaran spasial daerah rawan longsor di Kecamatan Damer, Kabupaten Maluku Barat Daya. Penelitian ini menggunakan metode SMORPH untuk mengidentifikasi dan mengklasifikasikan daerah yang berpotensi longsor berdasarkan matriks antara bentuk lereng dan sudut kemiringan lereng. Kajian ini menghasilkan 4 tingkatan daerah yang berpotensi longsor, yaitu potensi sangat rendah, rendah, sedang, dan tinggi. Desa dengan potensi longsor tinggi adalah Desa Wulur dan desa dengan potensi longsor sangat rendah adalah Desa Ilih. Hasil penelitian ini juga menggambarkan bahwa semakin tinggi lereng yang disertai dengan terbentuknya lereng cembung atau cekung maka potensi terjadinya longsor semakin tinggi. Hasil penelitian diharapkan dapat membantu pemerintah Kabupaten Maluku

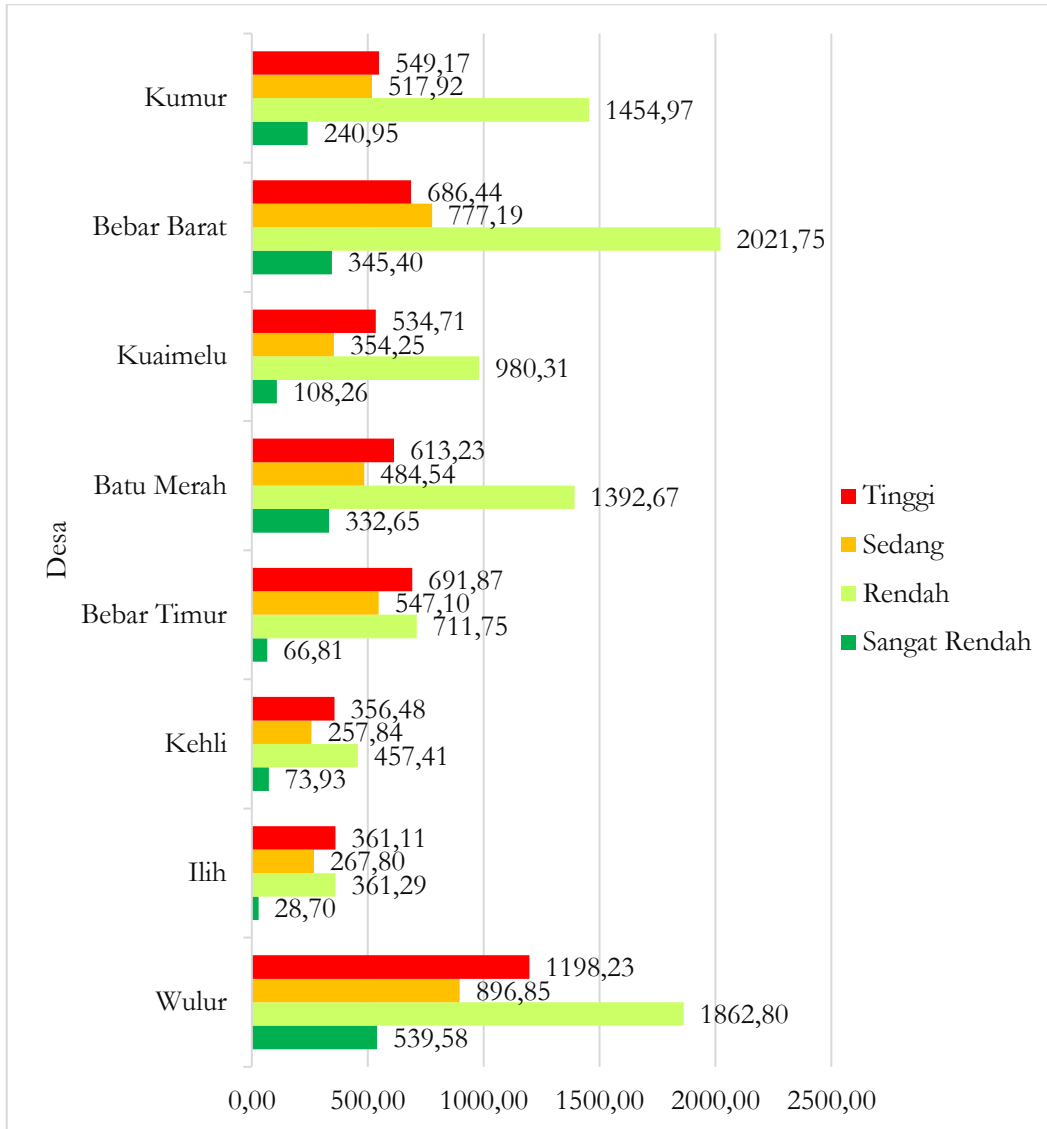
Damer yang kemudian diklasifikasi menjadi 4 kelas yaitu potensi sangat rendah, potensi rendah, potensi sedang dan potensi tinggi. Berdasarkan Gambar 4 dapat diketahui persebaran wilayah potensi tanah longsor yang ada di Kecamatan Damer. Kelas potensi longsor sangat rendah seluas 1.736,27 ha, kelas potensi longsor rendah memiliki luas 9.242,94 ha, luas daerah yang berpotensi longsor sedang yaitu 4.103,49 dan daerah yang memiliki potensi longsor tinggi di Kecamatan Damer yaitu seluas 4.991,25 ha. Selengkapnya luas kelas potensi longsor pada tiap desa di Kecamatan Damer dapat dilihat pada gambar 4.

Gambar 4. Luas Kelas Potensi Longsor di Kecamatan Damer

Berdasarkan Gambar 4 dan Gambar 5, diketahui bahwa Desa yang memiliki luasan terluas pada tiap kelas potensi longsor yaitu Desa Wulur hal ini dikarenakan daerah memiliki luas area yang lebih besar dibandingkan dengan desa lainnya dan memiliki topografi yang beragam hal ini membuat desa ini memiliki luasan teluas di setiap kelas potensi longsor di Kecamatan Damer. Desa Bebar Timur merupakan desa yang memiliki potensi longsor terluas kedua yang itu seluas 691.87 ha. Desa Bebar Barat merupakan desa yang memiliki luas potensi kedua terbesar pada kelas potensi longsor sangat rendah, rendah dan sedang.

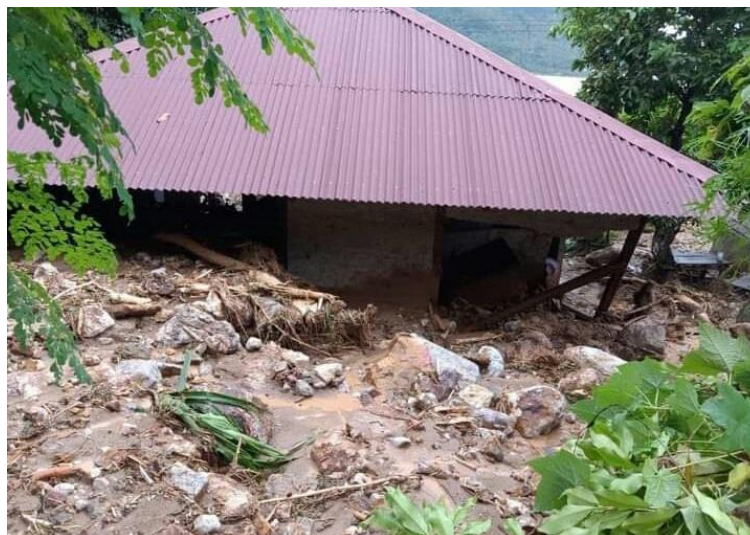
Gambar 5. Longsor yang terjadi di Desa Wulur Kecamatan Damer

Hasil observasi di Desa Wulur, Kecamatan Damer, Kabupaten Maluku Barat Daya (MBD) diketahui sebanyak 60 rumah warga rusak berat hingga ringan serta akses jalan menuju kebun terputus dan sebanyak 98 KK atau 410 jiwa harus mengungsi akibat tanah longsor. Pada Gambar 4 dan 5 menunjukkan longsor yang terjadi secara spasial berada di daerah yang memiliki potensi

longsor tinggi dan berada sangat dekat dengan permukiman warga yang secara topografi berada di bawah lereng gunung. Secara sederhana dapat disimpulkan bahwa hasil analisis spasial menggunakan metode SMORPH sangat berbanding lurus dengan keadaan lokasi penelitian, dimana daerah-daerah yang memiliki kemiringan lereng yang curam dan bentuk lereng yang cekung dan cembung sangat berpotensi terjadinya bencana longsor, hal ini didukung oleh pendapat dari Rakuasa et al., (2022) dalam penelitiannya di Kota Ambon dimana kemiringan lereng yang terjal disertai dengan bentukan lereng yang cembung atau cekung akan menimbulkan potensi longsor yang semakin tinggi pada wilayah tersebut namun sebaliknya jika semakin kecil kemiringan lereng serta bentuk lereng yang relatif datar di daerah tersebut maka semakin kecil potensinya.
